# TonerProducts Nederland

## Reset procedure voor uw Brother printer

Deze procedure is van toepassing op de Brother MF-7320N printer.

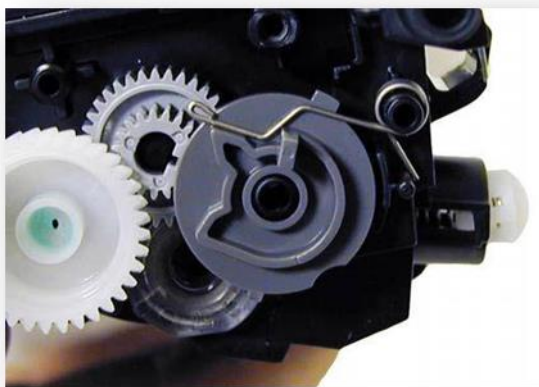
Omdat er op deze toner cartridges van Brother geen chip zit, kan de printer niet elektronisch registreren dat er een nieuwe cartridge is geplaatst. Hiervoor zit in uw printer een mechanische methode wat dit doet. Hieronder ziet u hiervan een voorbeeld:

Deze afbeelding is ter illustratie en komt wellicht niet overeen met uw cartridge.

Wanneer dit mechanisme het veertje niet activeert, word de cartridge niet als “nieuw” herkend.

1. Zet het apparaat aan.
2. Open de klep aan de voorzijde, zodat u toegang heeft tot de toner.
3. Druk op de knop “Wis / Clear”.
4. U krijgt de melding om de drum te vervangen. Druk nu op “\*”.
5. Druk hierna snel achter elkaar de “0” en de “0” alsof u het cijfer 00 intoetst.
6. Op het display komt nu de melding “Accepted” te staan.
7. Sluit de klep.
8. Veel printplezier !
